## MANUTENZIONE SU ROTORI HY-GAIN

Poche settimane fa, sono entrato in possesso di un TR44 serie2 sempre HyGain che aveva bisogno di una discreta pulizia/manutenzione.

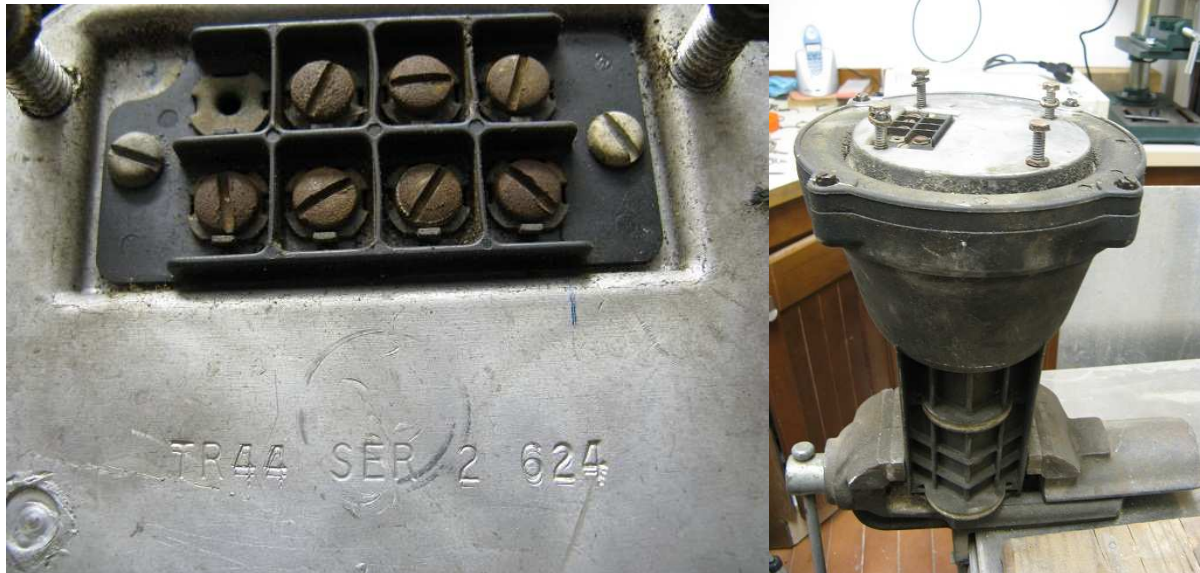
La prima cosa da fare è bloccare il rotore capovolto in una morsa:

Si tratta come si vede di un TR44 serie 2.

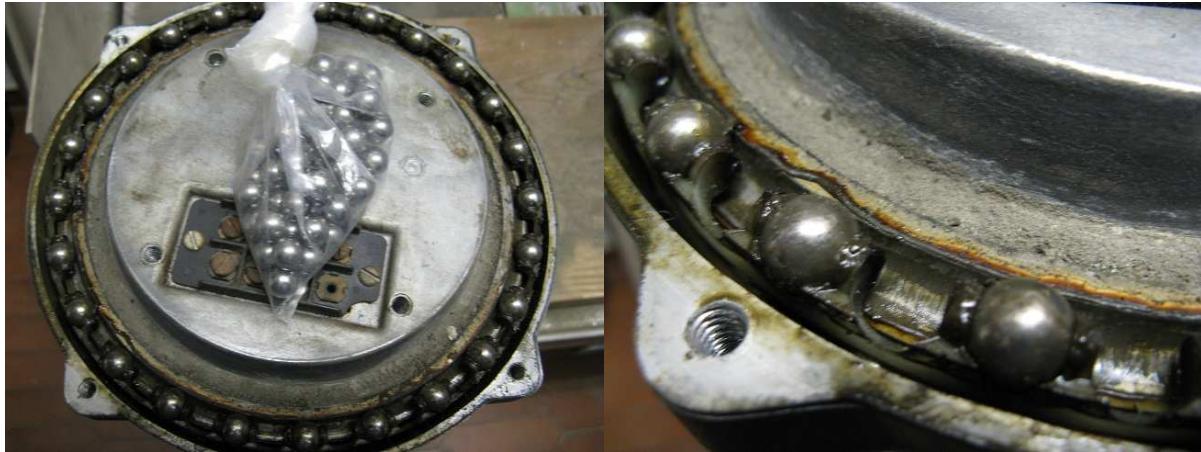
All'apertura si nota subito il primo cuscinetto con le sfere:

Si nota il grasso vecchio da rimuovere e ....sorpresa....non sono inserite tutte le sfere di acciaio nella guida in plastica del cuscinetto! Non le hanno dimenticate, hanno proprio evitato di inserirle, forse per economia (inizi della crisi economica?).

Si sfilano tutte le sfere e la guida mettendole a bagno nella benzina.

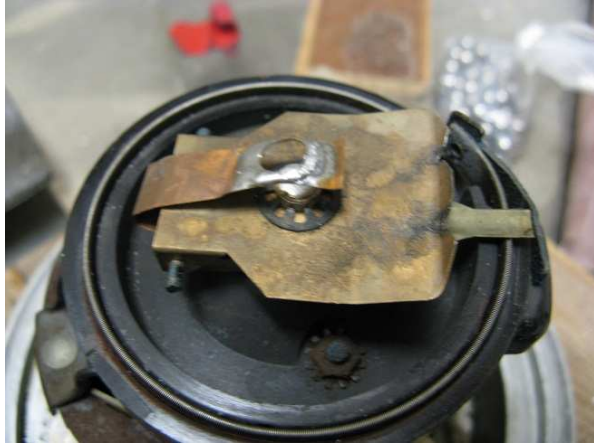
Nell'inserire tutto il gruppo motore e riduttore, mi sono accorto che la saldatura sul potenziometro di posizione si era rotta.....una saldatura e tutto ok. Probabilmente il precedente proprietario aveva problemi di puntamento dovuto a questo guasto:

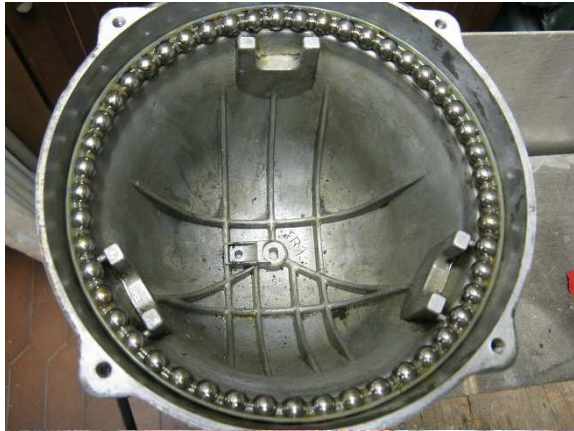
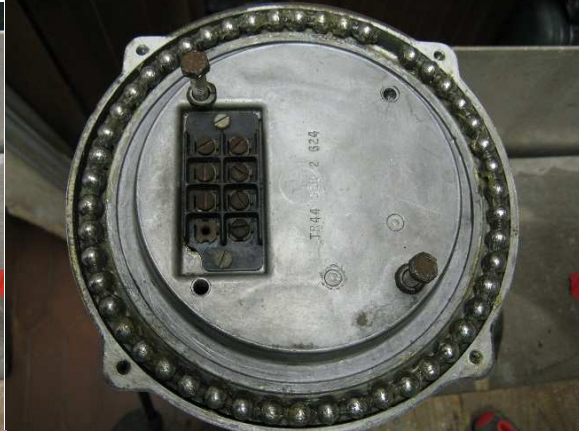
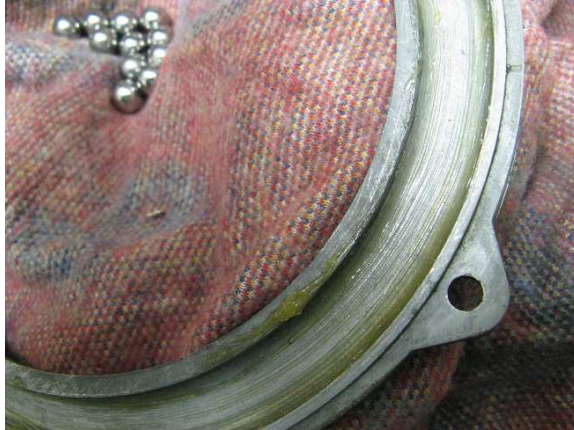
Ecco il rotore con le sedi cuscinetto, corona, ingranaggi e sfere ingrassate da capo:
